# Exemple de candidature

## Expert·e CECB

Villa Mustermann  
**Rénovation et transformation**  
**Diagnostic énergétique**

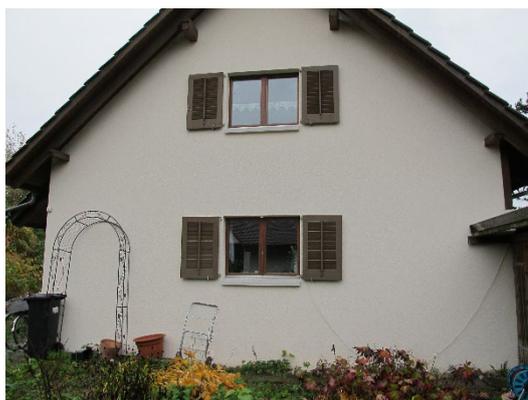
Illustration 1 Façade ouest

##### Diagnostic Code B

Pas de dommages visibles. Peinture propre.  
Durée de vie (25 ans) dépassée.

Aucune mesure de rénovation n'est nécessaire. Envisager une meilleure isolation thermique à long terme. La valeur U à viser pour les rénovations est aujourd'hui de 0.15 W/m<sup>2</sup> K.

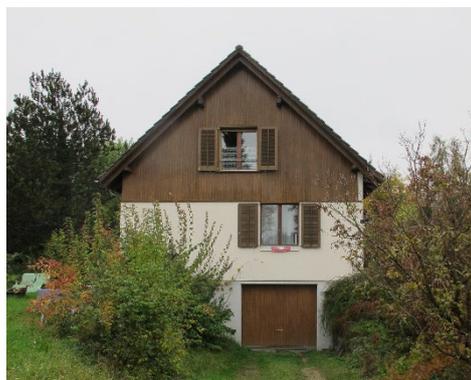
Illustration 2 Façade est

##### Diagnostic Code B resp. D

Pas de dommages visibles. Peinture propre. Durée de vie (25 ans) dépassée. Condensation possible à l'intérieur de l'élément de construction. Mais aucun problème n'est apparu à ce jour - probablement en raison de la perméabilité à l'air du lambris.

La structure du mur ne répond pas aux exigences de la norme SIA 180. En cas de modifications de l'élément de construction, la structure du mur devrait être revue pour répondre aux exigences de cette norme qui définit des exigences en matière de protection thermique, protection contre l'humidité et climat intérieur dans les bâtiments.

Aucune mesure de rénovation n'est nécessaire si aucune autre transformation n'est apportée sur la façade. Envisager une meilleure isolation thermique à long terme. La valeur U à atteindre en cas de rénovation est aujourd'hui de 0.15 W/m<sup>2</sup>K.

Lors du remplacement du lambris, la structure existante doit faire l'objet d'un examen supplémentaire et, le cas échéant, des alternatives doivent être envisagées, par exemple une ventilation par l'arrière de la façade.

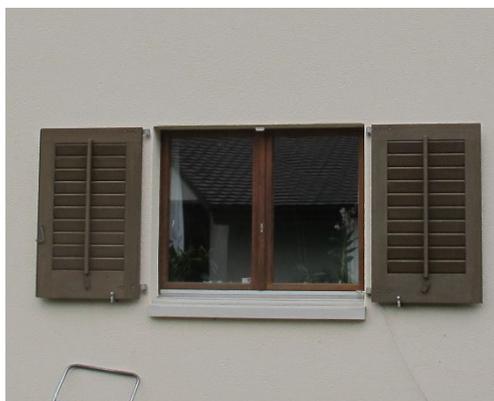
Illustration 3 Fenêtre

### Diagnostic Code D

Toutes les fenêtres fonctionnent parfaitement, certains battants et cadres sont usés par le temps. Leur valeur U ne répond plus aux exigences actuelles. Le système de fermeture fonctionne. Durée de vie de 30 ans dépassée.

Viser le remplacement des fenêtres pendant la rénovation.

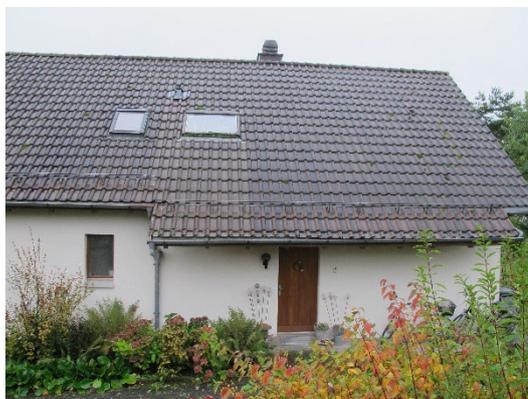
Illustration 4 Toiture

### Diagnostic Code B

Couverture en bon état. Tuiles individuelles encrassées ou déplacées. Étanchéité à l'eau garantie. Finitions en bois et sous-toiture partiellement altérées. Structure porteuse en bon état. Charpente saine. Rénovation de la toiture en 2008 (à confirmer).

Nettoyer et redresser les tuiles. Repeindre les finitions et la sous-toiture en bois.

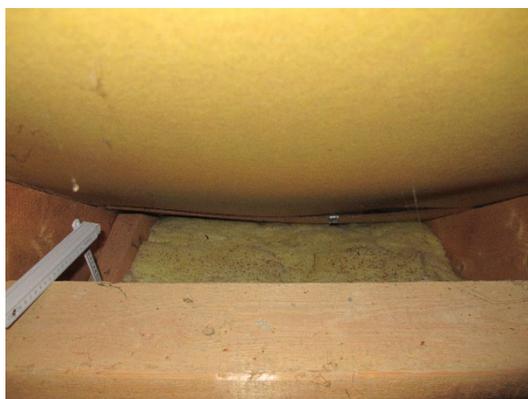
Illustration 5 Isolation thermique du sol des combles

**Diagnostic**      **Code A**

L'isolation thermique est en bon état et protégée des intempéries de manière adéquate.

Aucune mesure de rénovation n'est nécessaire. L'isolation thermique correspond aux exigences actuelles pour une rénovation.

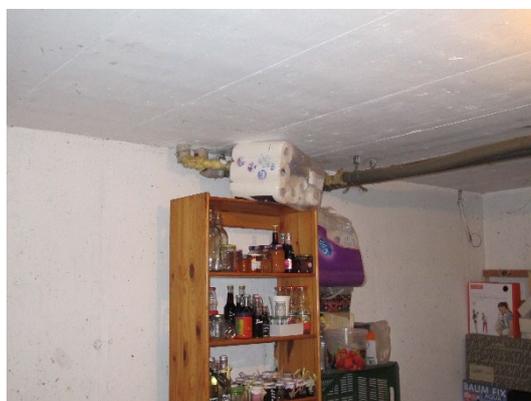
Illustration 6 Plafond de la cave

**Diagnostic**      **Code D**

Les panneaux isolants sont partiellement détachés. Jusqu'à présent, aucun problème de confort n'a été constaté malgré d'importantes déperditions thermiques à travers cet élément de construction.

Isoler le plafond de la cave conformément aux exigences actuelles.

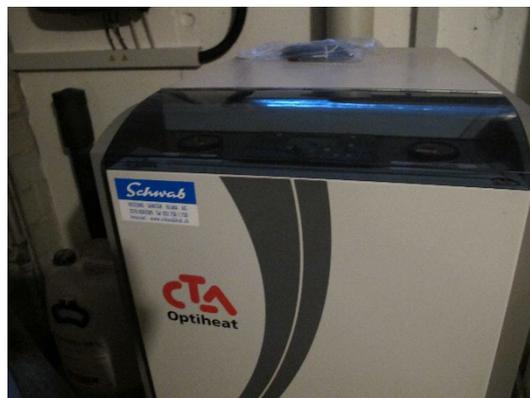
Illustration 7 Pompe à chaleur

#### Diagnostic Code B

L'installation correspond encore à l'état de la technique. Durée de vie de 18 ans. Aucun entretien régulier n'a été effectué depuis son installation.

Effectuer un entretien de la PAC et prévoir un service tous les 2 ans.

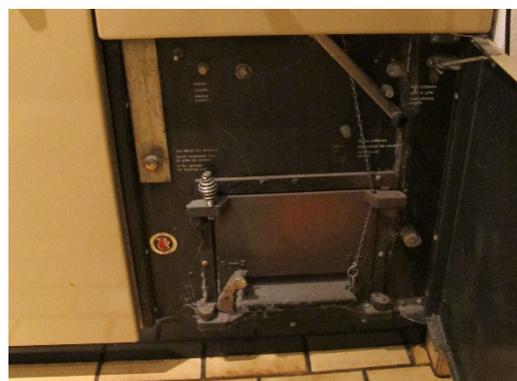
Illustration 8 Cuisinière à bois

#### Diagnostic Code D

Cuisinière à bois fonctionnelle, mais des dégâts d'eau sont visibles dans la cave. Durée de vie (25 ans) dépassée.

Remplacement de la cuisinière et de la tuyauterie correspondante.

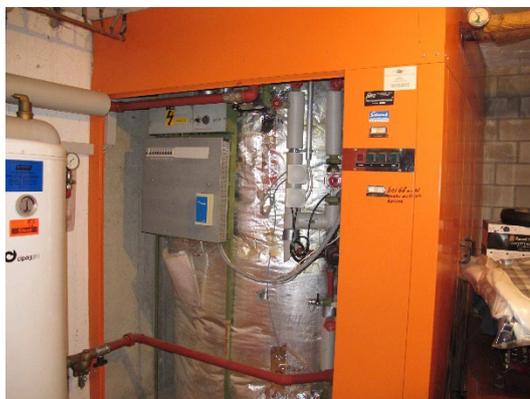
Illustration 9 Accumulateur

#### Diagnostic Code D

Dispositif en état de fonctionnement. Durée de vie des composants dépassée (30 ans). Le vase d'expansion ouvert nécessite beaucoup d'entretien et est obsolète.

Remplacement complet de la distribution de chaleur selon l'état actuel de la technique.

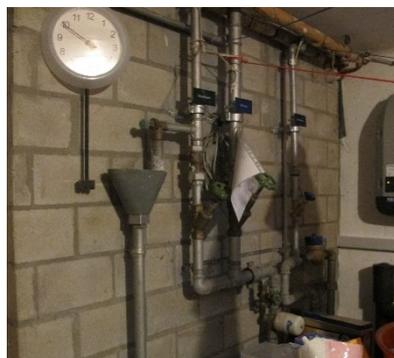
Illustration 10 Adoucissement de l'eau et installation sanitaire

#### Diagnostic Code C

Les conduites sont en bon état, aucun dommage n'est visible. Isolation en partie insuffisante. Robinetterie étanche et réglable. Durée de vie 40 ans.

En raison de la durée de vie dépassée, prévoir le remplacement total du réseau de conduites, isolation comprise.

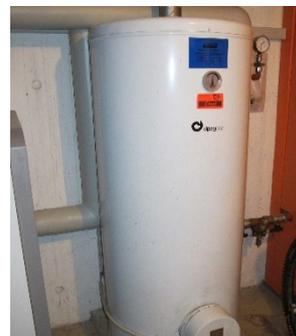
Illustration 11 Chauffe-eau

### Diagnostic Code C

Durée de vie atteinte 30 ans. Pas de points de rouille visibles.

Prévoir le remplacement de la production d'eau chaude sanitaire. Les chauffe-eaux purement électriques ne sont plus autorisés aujourd'hui. Le remplacement par un nouveau chauffe-eau électrique n'est pas possible.

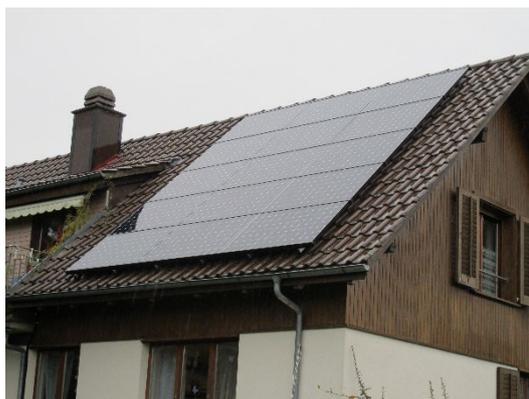
Illustration 12 Installation PV

### Diagnostic Code A

Installation PV comme neuve : pas d'impuretés ou de dépôts de poussière, couverture en bon état. Onduleur comme neuf.

Aucune mesure n'est nécessaire.

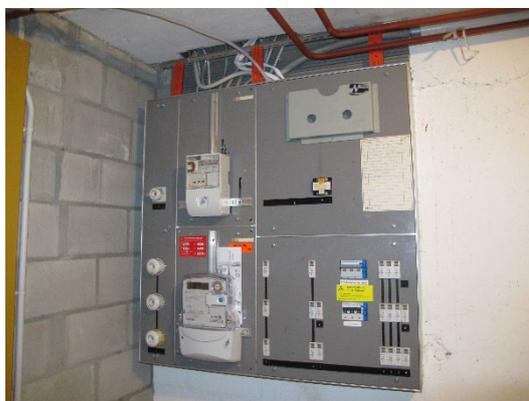
Illustration 13 Distribution électrique

### Diagnostic Code A

L'installation répond aux exigences. Aucun défaut apparent par rapport aux prescriptions.

Aucune mesure n'est nécessaire.
